Dossier de Diagnostic Technique

MISSION N°: 590206657

Adresse : 123 Route nationale
Ville : 62670 MAZINGARBE

Diagnostic DPE

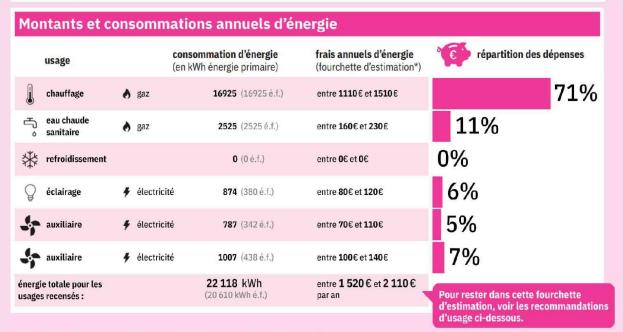
Conventionnellement, ces chiffres sont données pour une température 🔼 Seules les consommations d'énergie nécessaires au chauffage, à la climatisation, à la de chauffage de 19°C réduite à 16°C la nuit ou en cas d'absence du domicile, une climatisation réglée à 28°C (si présence de climatisation), et une consommation d'eau chaude de 153 par jour. é.f. → énergie finale

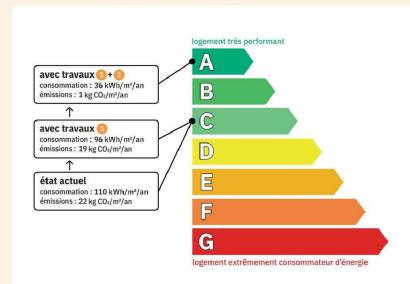
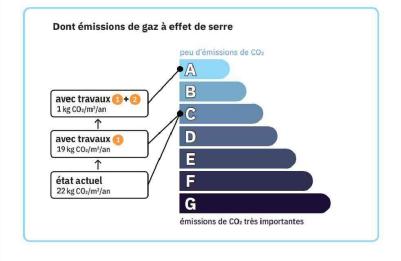
Évolution de la performance après travaux

Recommandations d'amélioration de la performance (suite)
